# Die Farben von nebenan

Arbeitsamt im belgischen St. Niklaas  
BOB.361

von Ludger Fischer

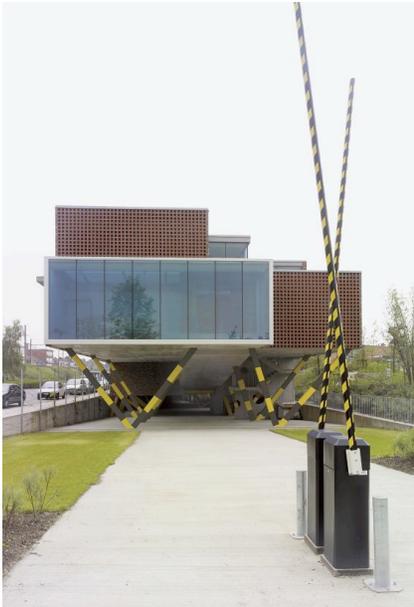
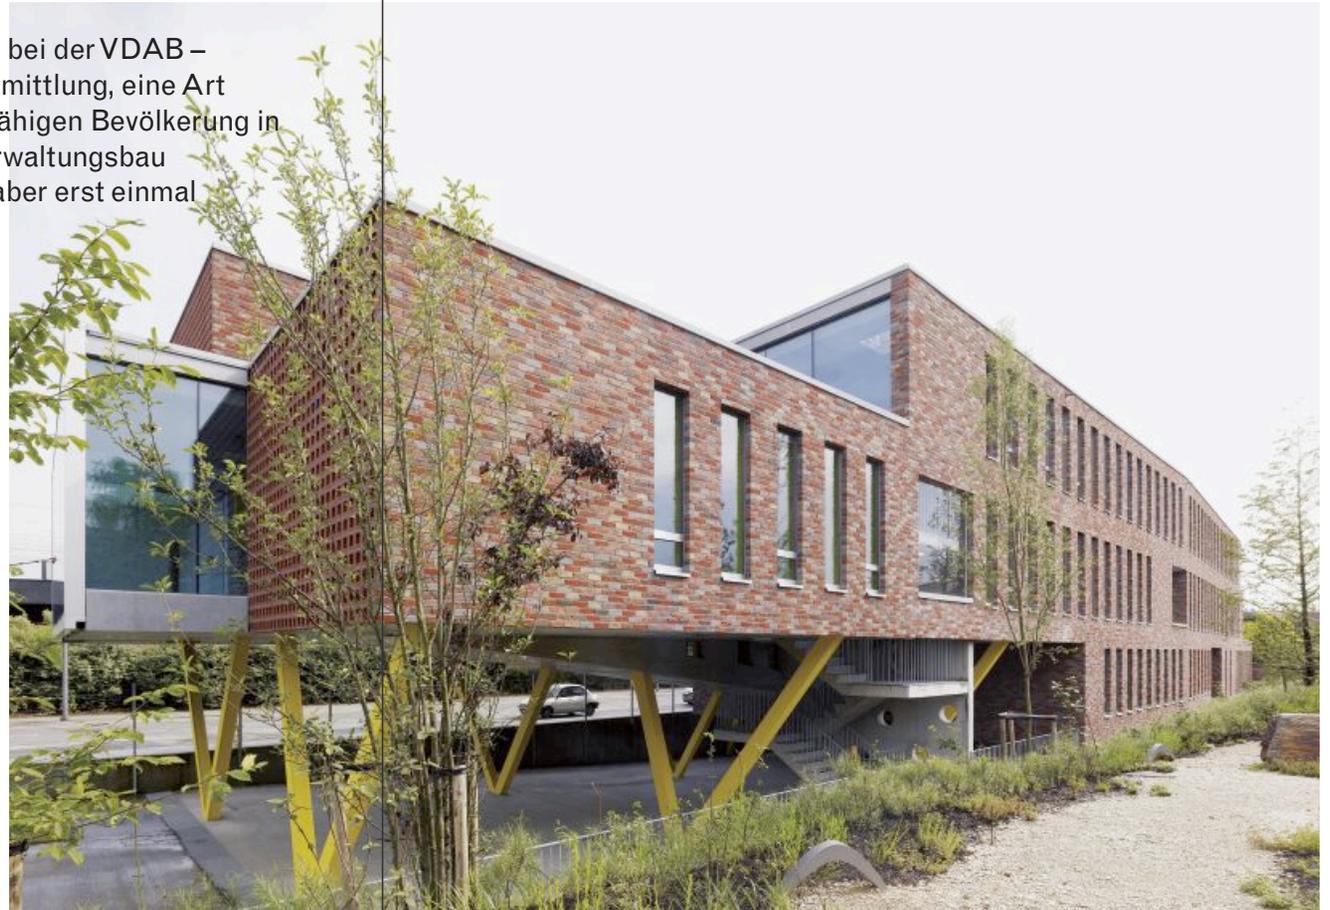
Warnfarben, keine Tarnfarben. Diagonale Stützen tragen den nördlichen Teil des Gebäudes. Das abgesenkte Parkdeck wird natürlich belüftet, die Gartengestaltung reicht bis unters Haus.

Keine gerade Fassadenflucht: Der leichte Knick des Straßenverlaufs wird an der westlichen Gartenseite wiederholt. Die buntscheckigen Ziegelfarben finden sich alle in der Nachbarschaft.

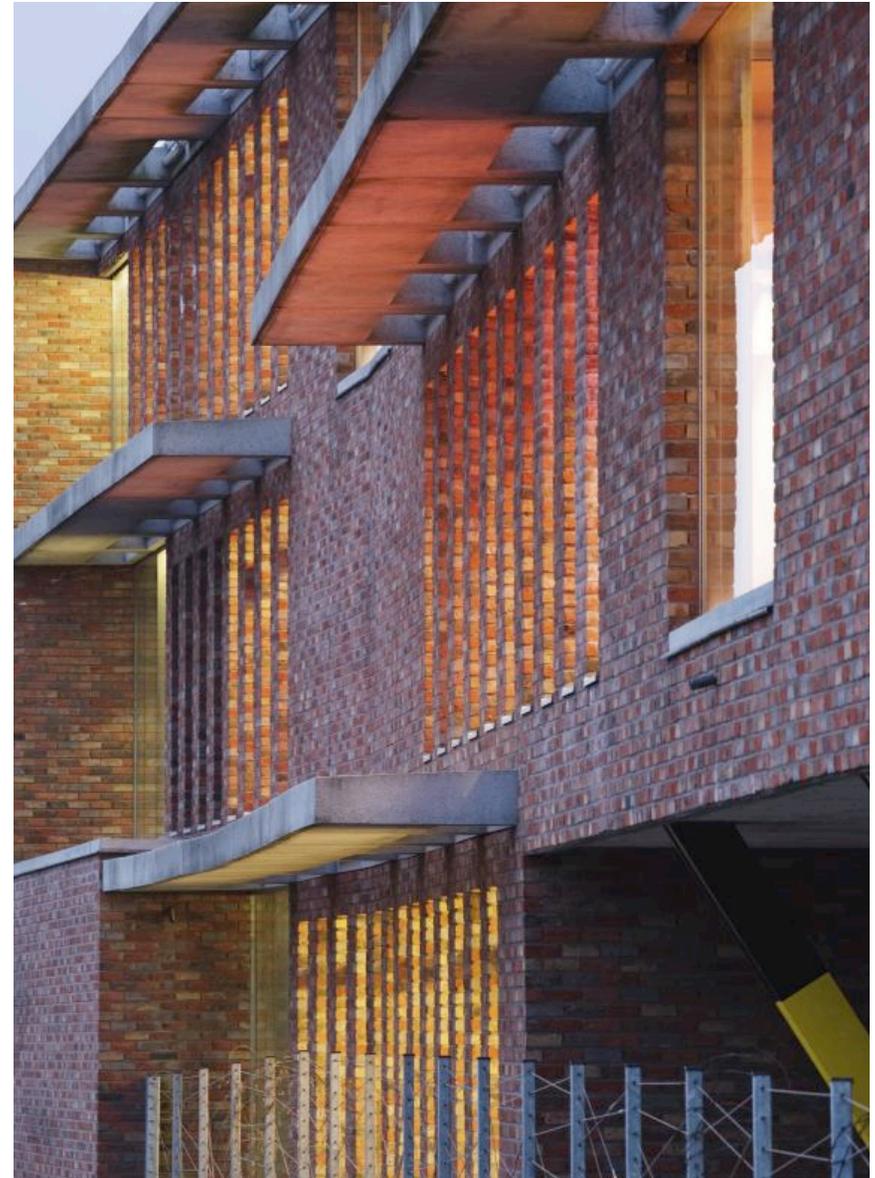
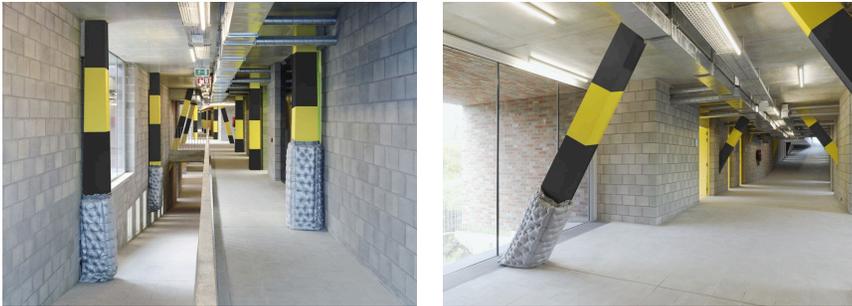
Kein Unfallschutz. Die von außen nach innen durchgehenden Stahlstützen müssen im Rauminnen gegen Kondenswasser gedämmt werden. Unten: Das „A“ aus VDAB als Tragekonstruktion im Kantinebereich. Wenn der Raum möbliert ist, kann man es nicht mehr erkennen, schon gar nicht von außen.

Auffallend sind innen die schrägen, schwarz-gelb gestrichenen Stahlträger. „Tanzende Säulen“ nennen sie die Architekten. Vom Parkdeck aus stoßen sie durch die Decken, sind im ersten Obergeschoss steiler geneigt und stehen im zweiten Obergeschoss im Lot. Nicht nur auf Garagenebene, auch im zentralen Erschließungsgang der Obergeschosse vermitteln sie eine deutliche ruppige Lagerhausatmosphäre. In den Büro- und Seminarräumen sind dagegen keine Stützen nötig. Zum Thema „nicht nötig“: Seminarräume brauchen Tafeln zum Draufschreiben. Hier wurden die mobilen Elemente der Trennwand eines Seminarraums selbst gleich als Tafeln konzipiert. Und was macht der Hausmeister? Er bringt noch zwei Schreibtafeln an der gegenüberliegenden Wand an. Darauf wird jetzt geschrieben, nicht an die Wände, das wäre ja noch schöner!

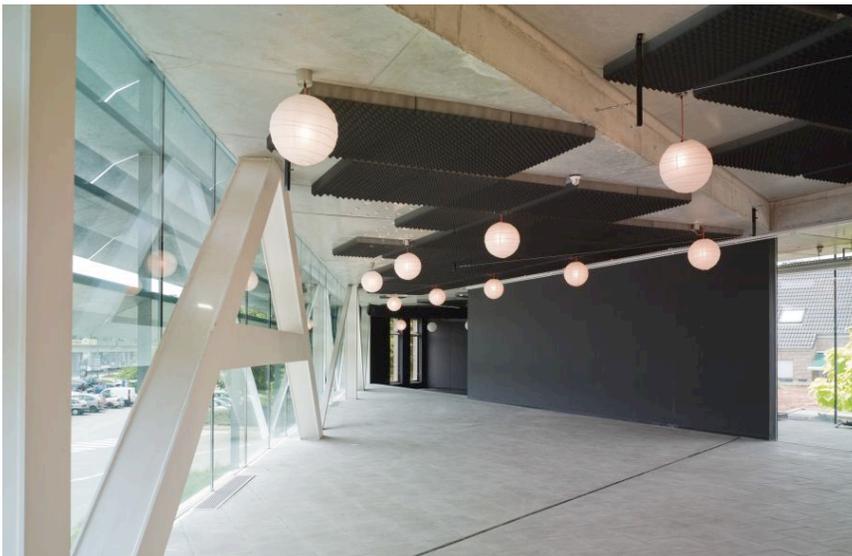
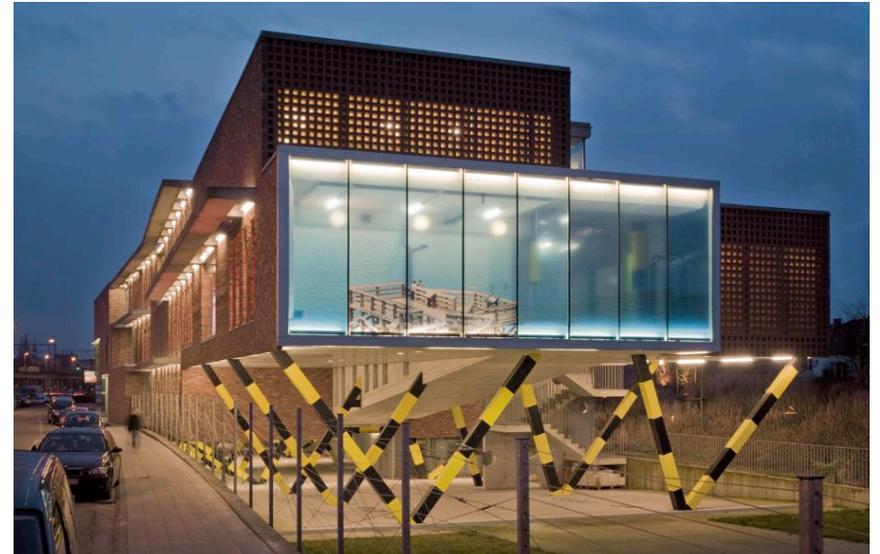
Hinter der Verglasung des nördlichsten Büroraums ist Kunst installiert. Unten: Sicht- und Lichtschutz in einem Seminarraum mit Hohlziegeln

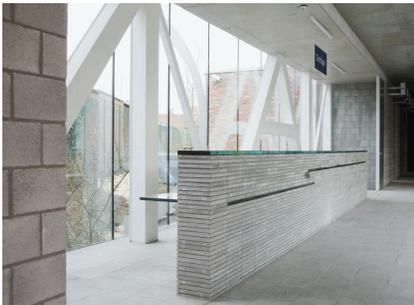
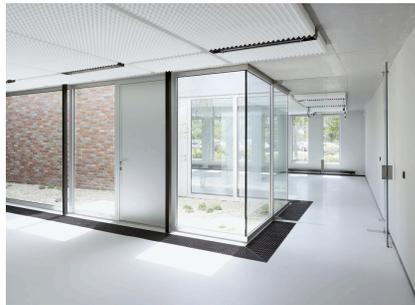
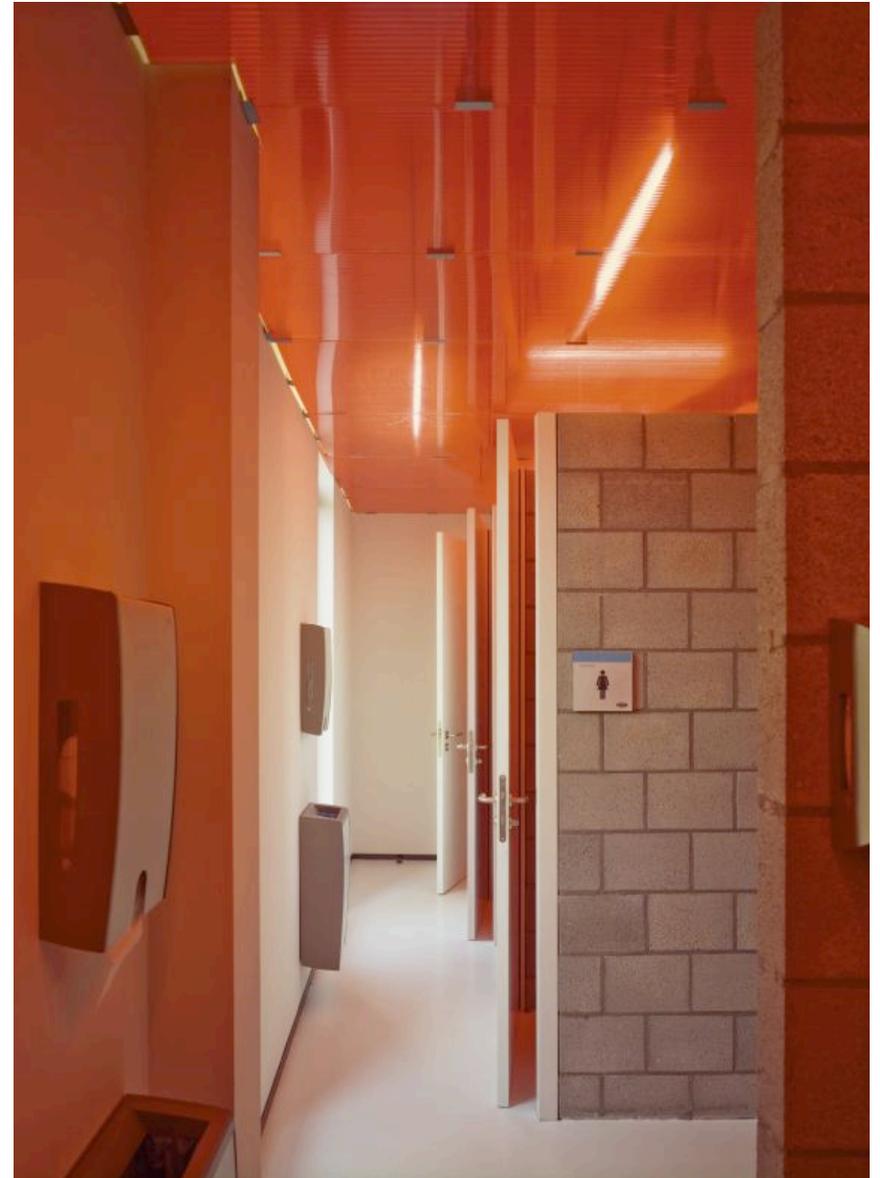
Oben: Einer der Innenhöfe, zugänglich durch die Aluminiumtür. Rechte Seite: Rottlichtzone Toiletten – von den Büros aus zu erreichen durch einen roten Plastikvorhang

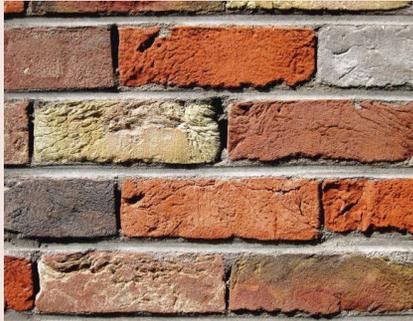
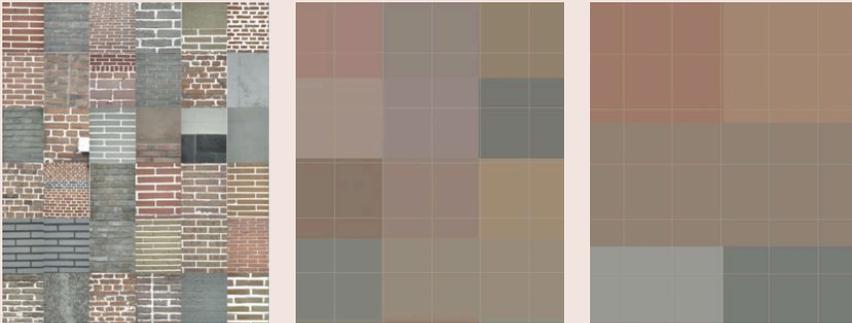
Europäische Mischung: Das Motto der Europäischen Union, „In Vielfalt vereint“, wurde hier in Backstein umgesetzt.

Eine Foto-Analyse der umgebenden Backstein- und Verblenderfarben war Grundlage für die Mischung des verwendeten Materials. So passt der Bau trotz einiger zum Teil aggressiver Gestaltungselemente in die Umgebung.

Backstein ist in Belgien das am meisten verwendete Baumaterial. Backsteine und Backstein-Verblender prägen vor allem die kleineren Städte. Weil fast jedes Haus aus einem anderen Stein gebaut ist bzw. ein anderer Verblender benutzt wurde, ergibt sich fast in jeder Stadt und in jeder Straße ein Bild geschlossener Heterogenität. Die Ziegel unterschiedlichster Farbe in der unmittelbaren Umgebung inspirierten die Architekten zu einem eigenwilligen Umgang mit dem traditionellen Baumaterial. Anhand von Fotos wurden die Steinfarben und -formate der Nachbarhäuser analysiert und zu Farbfeldern zusammengefasst. Die zum Bau verwendeten Steine wurden entsprechend der fünf Farben, die sich dabei ergaben, bestellt. Die Steine, vom dunklen Rot über Grau bis zu Gelb, wurden bereits in der Ziegelei gemischt. Das Ergebnis wirkt keineswegs scheckig, wohl aber sehr lebhaft und wiederholt die Farbvielfalt der Umgebung. ●

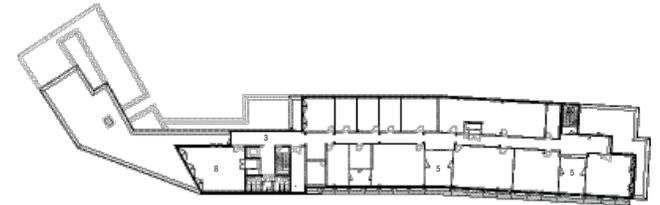
+2

Grundrisse und Schnitt  
 M 1 : 750
